监测报告

项目名称	2013年二期、2014年一期和农村支局CDMA无线网工程电磁环境监测		
监测内容	通信基站射频电场强度		
委托单位	中国电信股份有限公司保定分公司		
项目描述	本项目为保定电信2013年二期、2014年一期和农村支局CDMA无线网工程项目竣工环境保护验收监测,共监测基站6个。		
监测地点	典型基站以发射天线为中心,半径50m范围内的周围环境		
监测日期	2015年11月10日~13日		
监测人员	马金龙、孙军		
天气	晴、阴	温度	5~8℃
监测仪器型号、编号及性能指标	综合场强仪 EMR-300 编号: 18 100kHz~3GHz 电场 0.2~320V/m		
监测方法依据	《辐射环境保护管理导则-电磁辐射环境监测仪器和方法》(HJ/T 10.2-1996); 《移动通信基站电磁辐射环境监测方法》(试行)(环发[2007]114号)。		
监测结果	详见报告第2~19页。

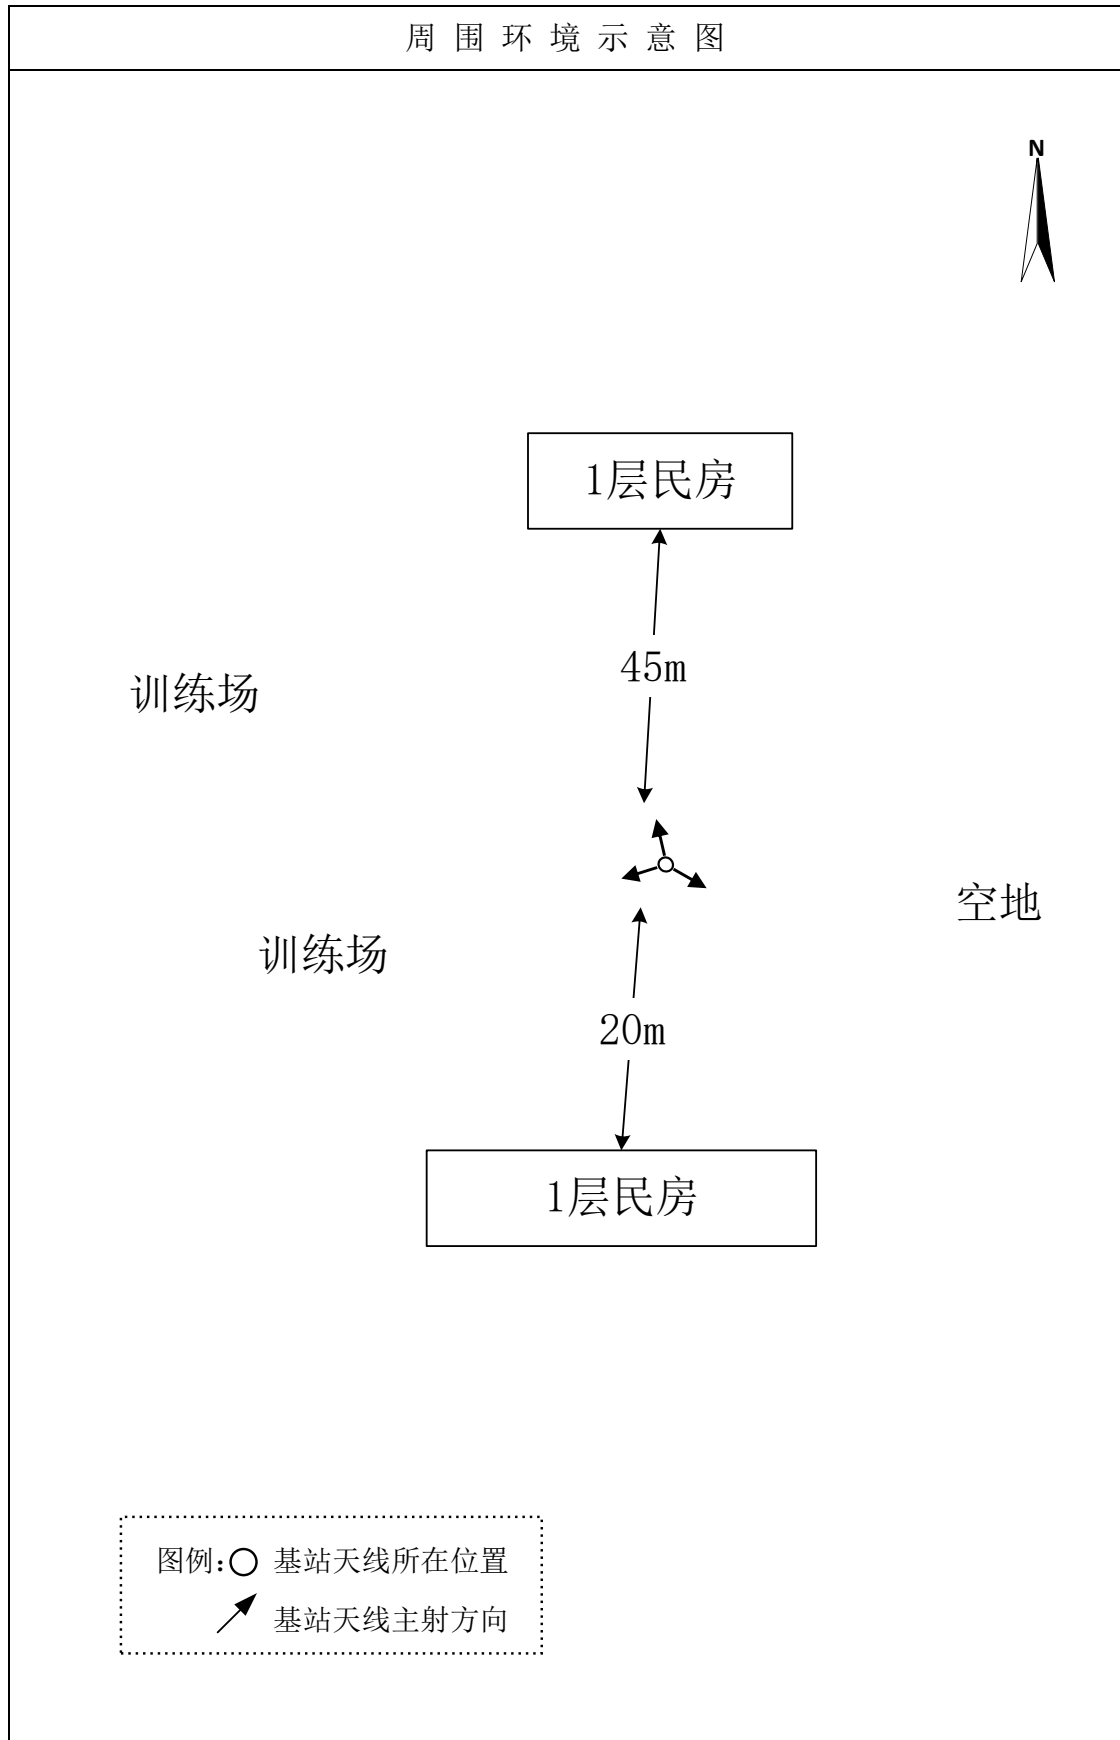
表 1-3 市区大西良基站环境示意图

基站周围环境图片与周围环境描述			
东	 	南	 
西	 	北	 
全景	 	周围环境描述 基站东侧为空地，南侧 20m、北 45m 均为 1 层民房，西侧为训练场。

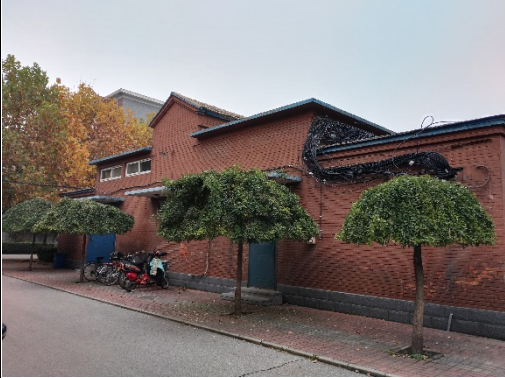
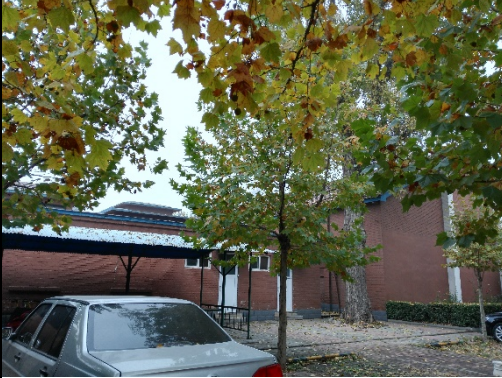
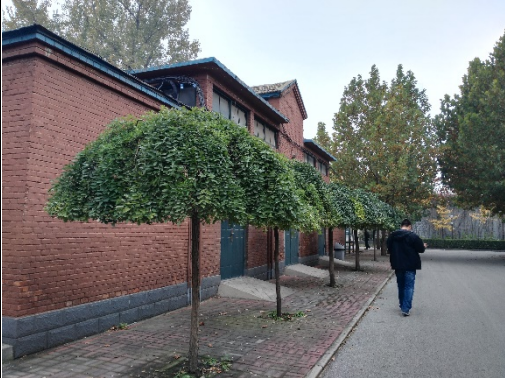
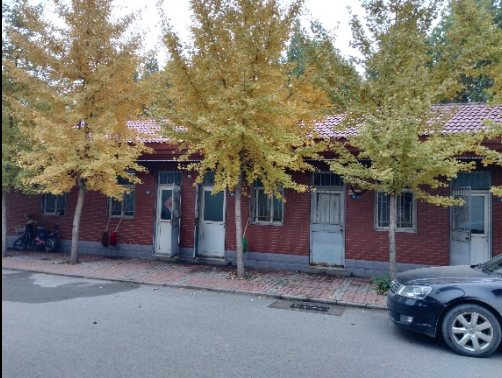
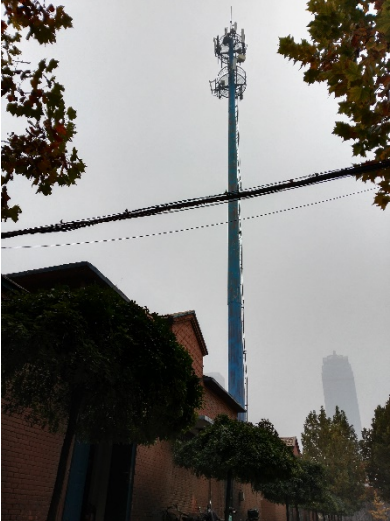
表 4-2 市区中通一局基站周围环境现状调查

<p style="text-align: center;">周 围 环 境 描 述</p> <p>基站位于中通一局公司院内，东北侧 100 米为未知基站，北侧 15 米为大院内平房、50 米为 6 层居民楼，东侧 40 米为 4 层居民楼和 6 层居民楼，南侧 40 米为 3 层办公楼，西侧为平房区。</p>
