河北省辐射环境管理站

监 测 报 告

冀辐监（2016）第 56 号

项目名称： 2013 年 WCDMA 无线网扩容工程项目电磁环境监测

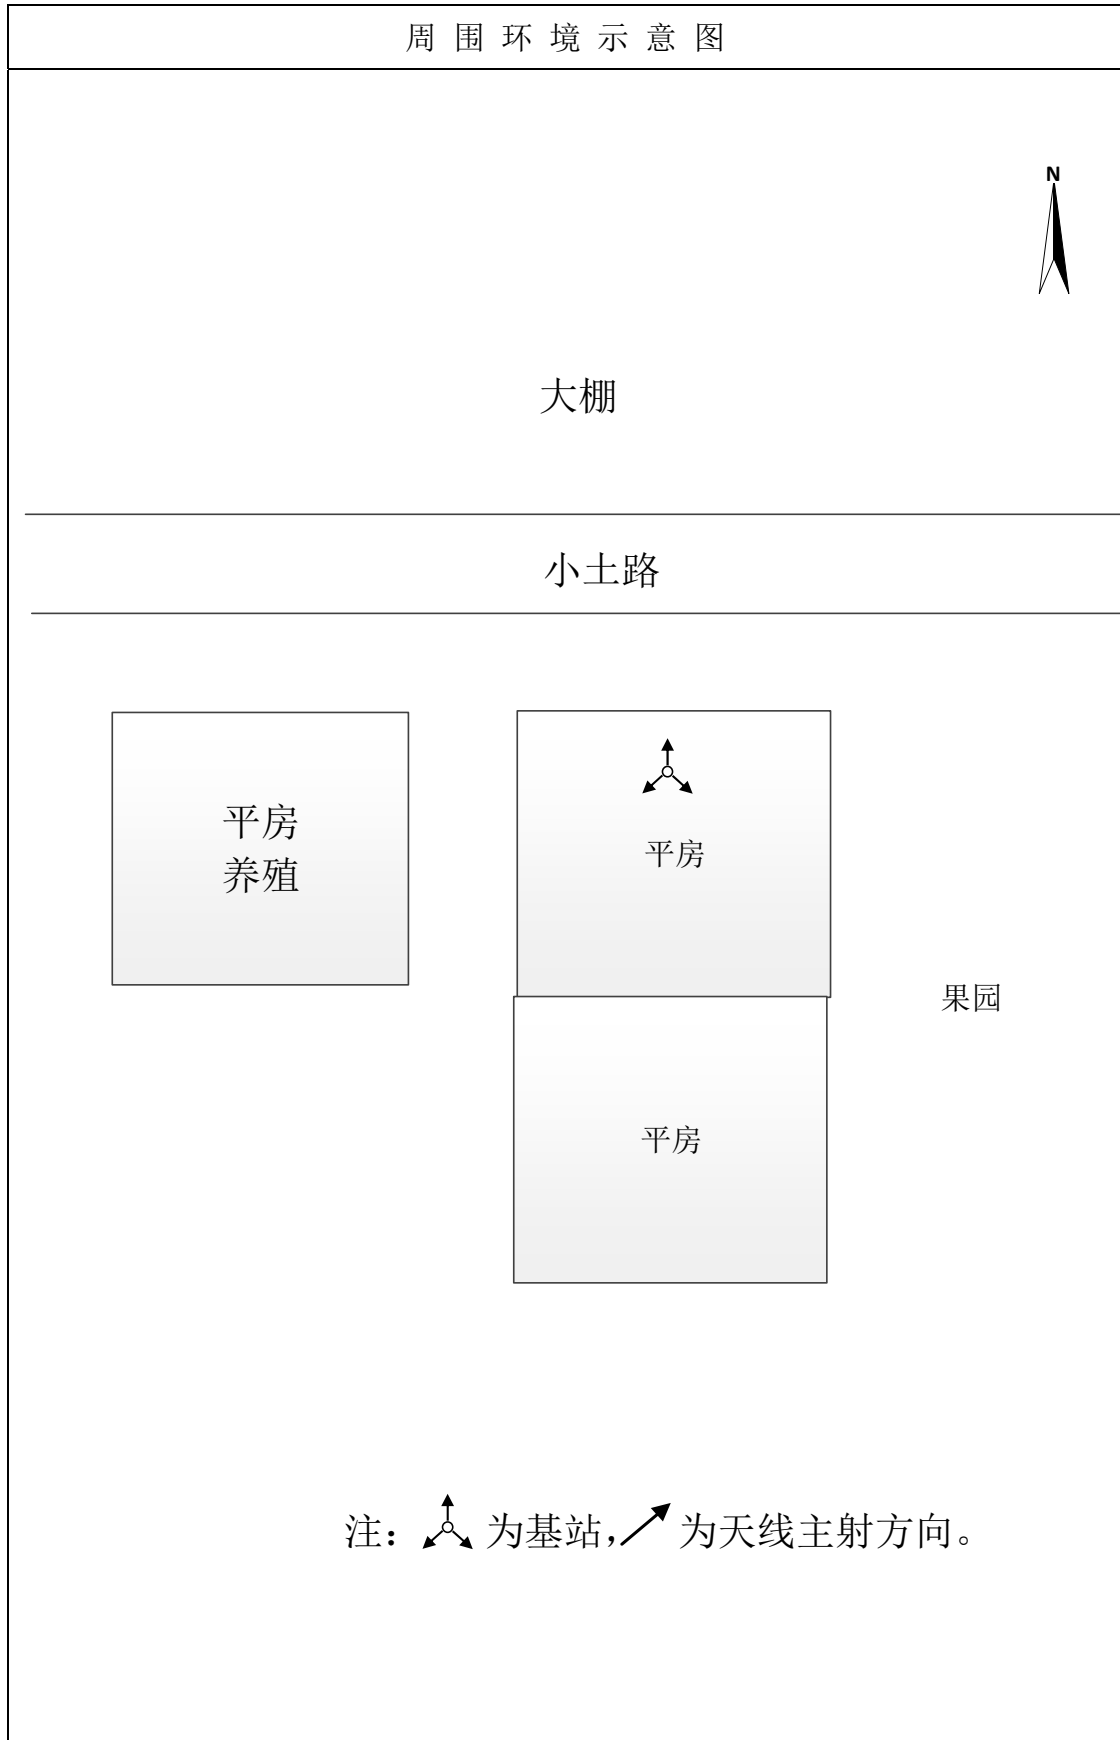
表 1-3 市区小汲店基站环境示意图

基站周围环境图片与周围环境描述			
东	 	南	 
西	 	北	 
全景	 	周围环境描述	<p>该基站位于市区小汲店，北侧为小土路，西侧为平房养殖场，南侧为平房，东侧为果园。</p>

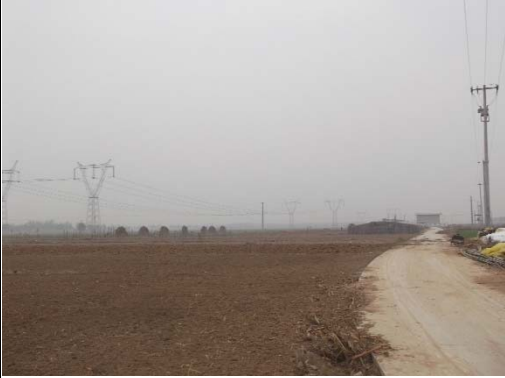
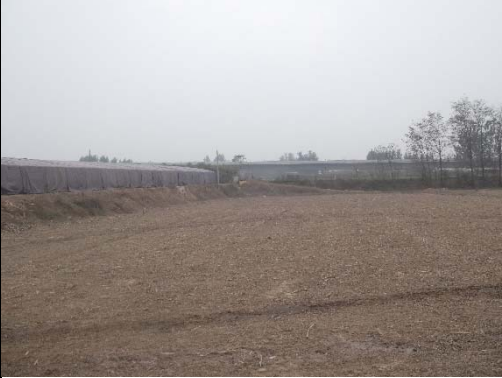
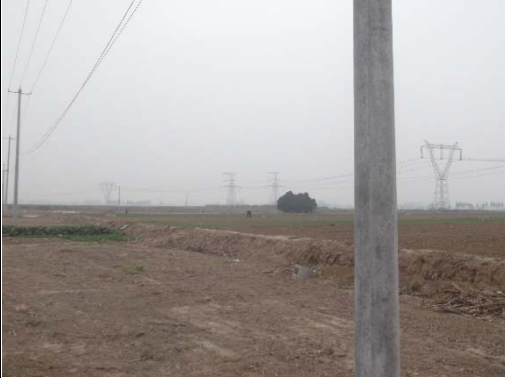
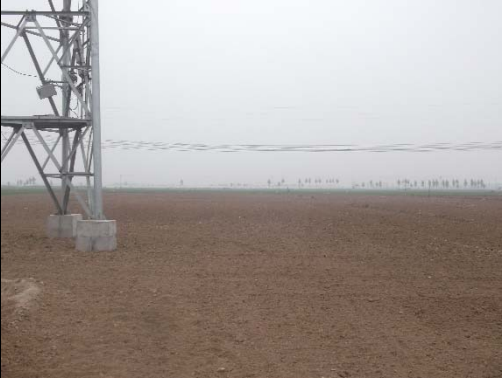
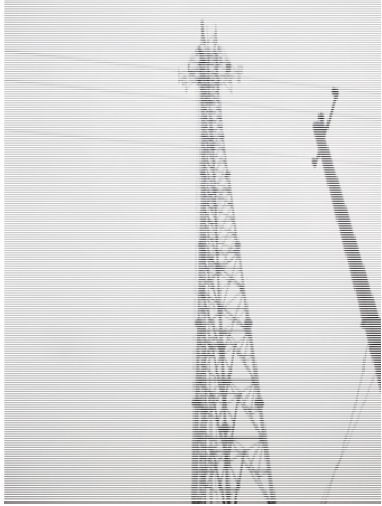
表 2-2 徐水北北里村东北基站周围环境现状调查

周围环境描述	<p>该基站位于徐水北北里村东北，四周均为农田，西北侧 60 米为 1 层民房。</p>

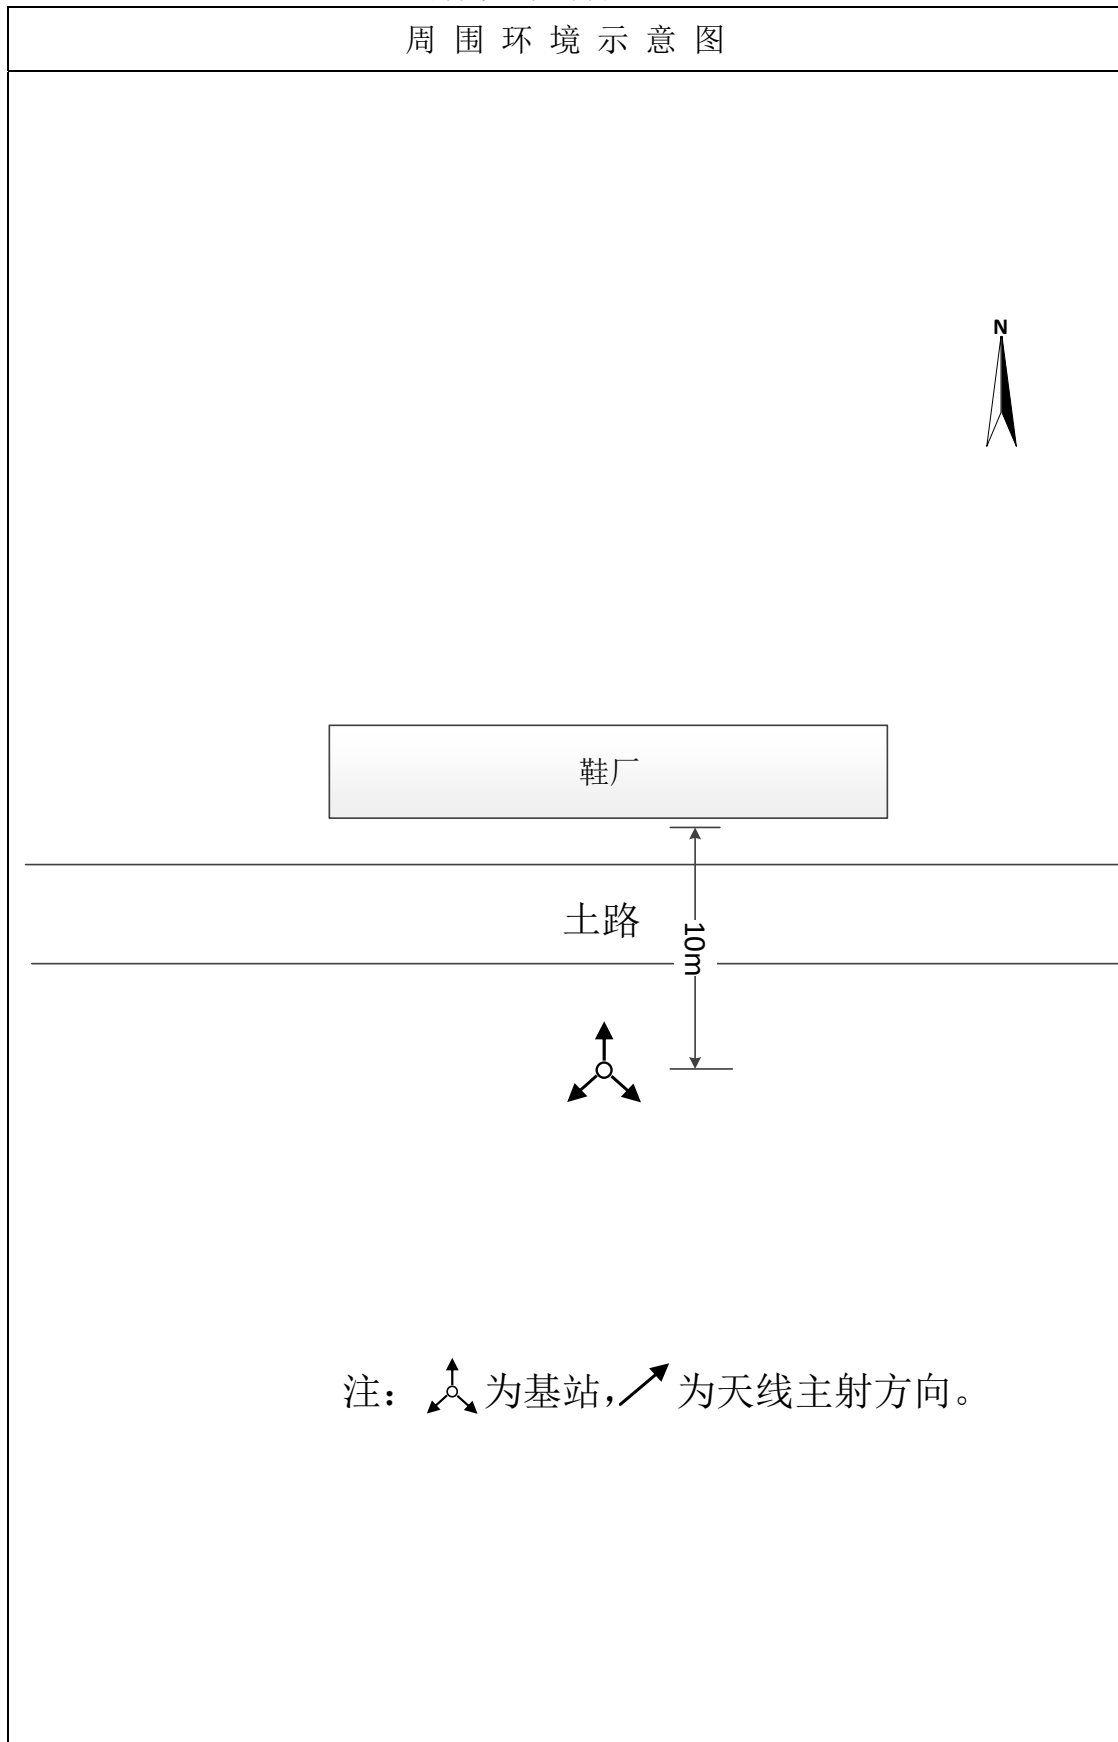
表 3-3 满城县东苟村基站环境示意图
周围环境示意图

基站周围环境图片与周围环境描述	
东	 
南	 
西	 
北	 
全景	  <p style="text-align: center;">周围环境描述</p> <p style="text-align: center;">该基站位于满城县东苟村，北侧 10m 为鞋厂。</p>

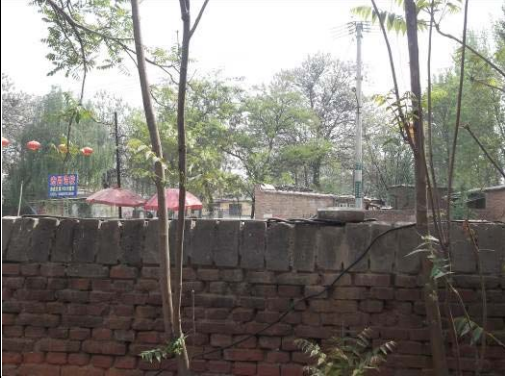
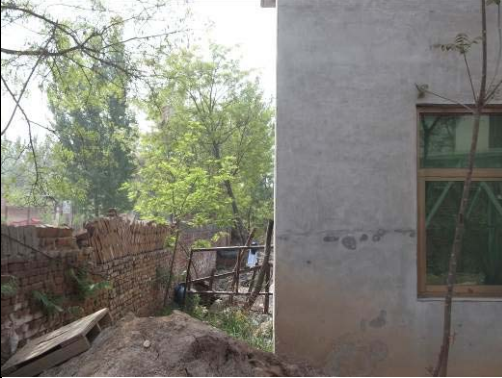
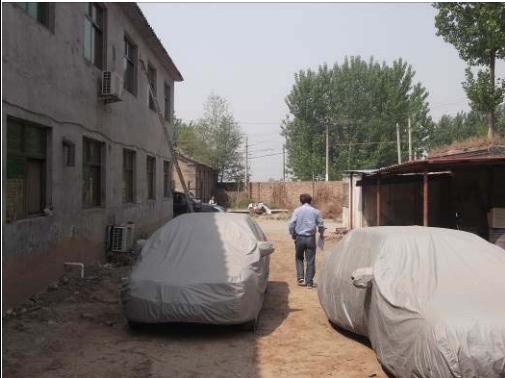
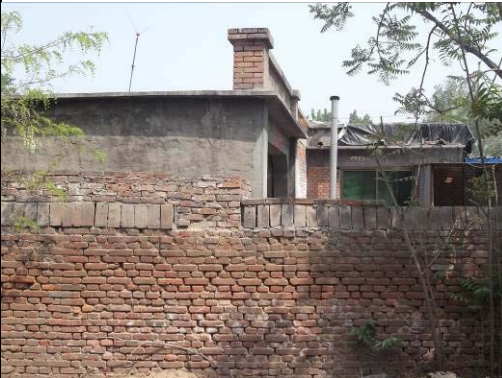
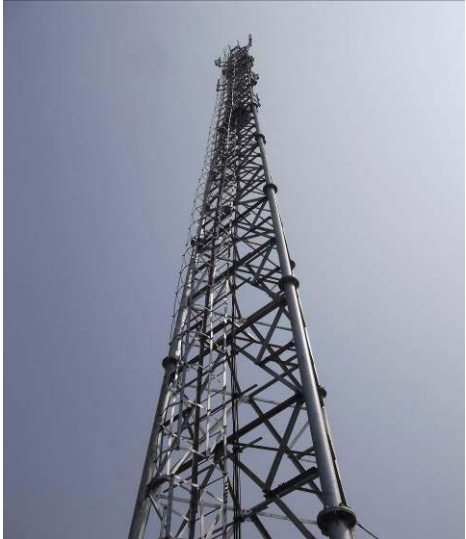
表4-2 满城市庄基站周围环境现状调查

<p style="text-align: center;">周围环境描述</p> <p style="text-align: center;">该基站位于满城市庄,北侧5m为1层民房,南侧5m为3层民房。</p>

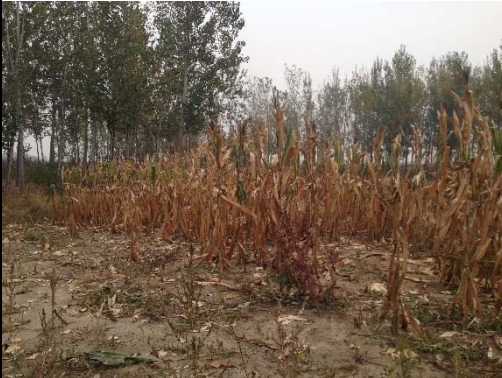
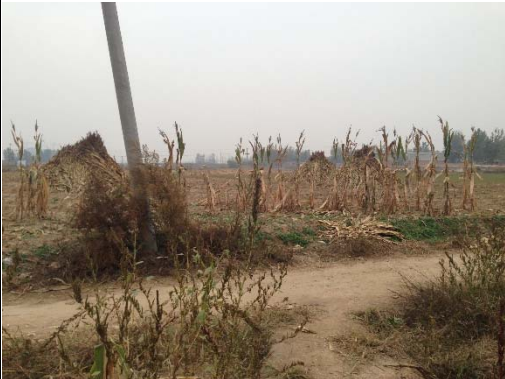
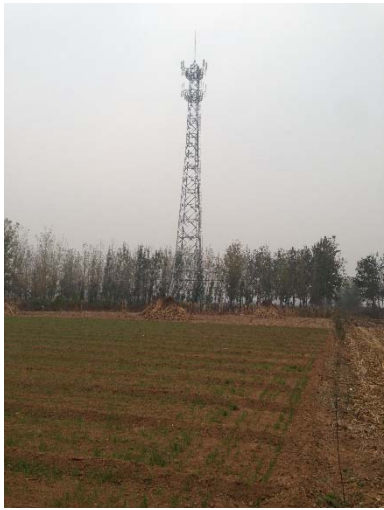
表 8-2 徐水大王店工业园区基站周围环境现状调查

周围环境描述	<p>该基站位于保定市徐水县大王店工业园区，基站周围为树林和农田。</p>
