# 1 前言

张家口至涿州高速公路保定段工程位于河北省保定市境内，起点位于保定市涑水县大龙门西，接张家口至涿州高速公路张家口段，交接点位于北龙门隧道内，经龙门峡、九龙镇、紫石口、三坡镇、都衙、七亩地、虎过庄、娄村、西水北，在榆林村北接张石高速密涿支线，主线长度为 71.976km。三条连接线分别是紫石口连接线、都衙连接线、涑水北连接线共 54.093km。工程总投资 87.0705 亿元。

根据《中华人民共和国环境保护法》和《建设项目竣工环境保护验收管理办法》（国家环境保护总局第 13 号令）等有关规定，河北省高速公路张涿保定管理处于 2016 年 3 月委托河北师大环境科技有限公司承担该工程的竣工环境保护验收调查工作。调查单位在接受委托后，在河北省高速公路张涿保定段管理处的大力配合下，对公路及沿线的环境状况进行了实地踏勘，对工程环保措施落实情况进行了详细的调查，同时核实工程相关文件资料，并进行了必要的现状监测和公众意见调查。在此基础上，编制完成了《张家口至涿州高速公路保定段工程竣工环境保护验收调查报告》。

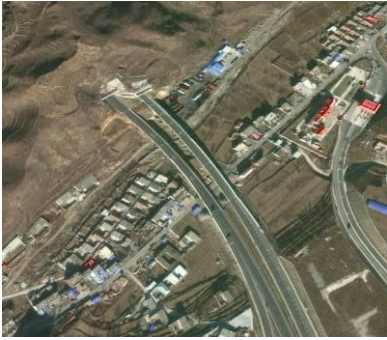
序号	调查情况										备注
	敏感点名称 /桩号	方位	首排距 路中心 线 (m)	首排 距红 线距 离 (m)	与公路 的相对 高差及 公路的 通过方式	敏感点与公路的关系 及环境特征	评价范围内 户数		敏感点位置示意图	敏感点现状照片	
							4a类	2类			
1	太平庄行政 林里自然村 K78+320~ K78+550	路右	80	10	-4m, 以路基 形式通 过	临路第一排平房, 10 户, 第二排 10 户第三 排 10 户, 背向公路, 影响范围内约 150 人。	14	30	  39° 49' 23.71" N 115° 23' 36.29" E	 	
2	北庄 K80+950~ K81+100	路左	45	20	10m, 以 桥梁形 式通过	侧向公路。首排为 2 层 楼房, 共计 1 户, 第二 排 2 户。影响范围内共 计 12 户, 48 人。	1	11

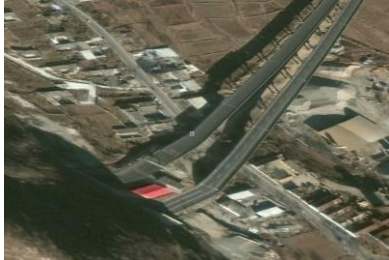
序号	调查情况										备注
	敏感点名称/桩号	方位	首排距路中心线 (m)	首排距红线距离 (m)	与公路的相对高差及公路的通过方式	敏感点与公路的关系及环境特征	评价范围内户数		敏感点位置示意图	敏感点现状照片	
							4a类	2类			
7	西马各庄 K85+760~ K85+920	路左	25	5	-8m, 以桥梁形式通过	侧向公路。评价范围内有 2 户, 平房, 10 人。	4	0

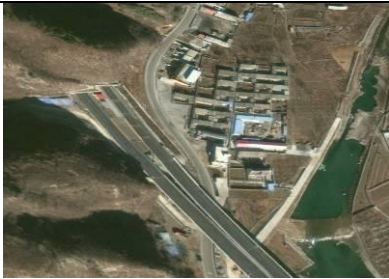
8	交界口 K87+412~ K87+563	路左	55	35	-12m, 以桥梁形式通过	侧向公路。首排为户, 平房, 评价范围内共计 16 户平房。	0	16

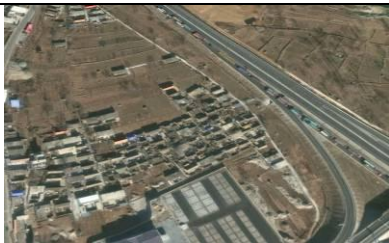
序号	调查情况										备注
	敏感点名称/桩号	方位	首排距路中心线 (m)	首排距红线距离 (m)	与公路的相对高差及公路的通过方式	敏感点与公路的关系及环境特征	评价范围内户数		敏感点位置示意图	敏感点现状照片	
							4a类	2类			
9	曹坝岗 K88+600~ K89+150	路右	70	20	3.5m, 以路基形式通过	侧向公路。临路第一排为9户, 36人。评价范围内共计120人。	9	31

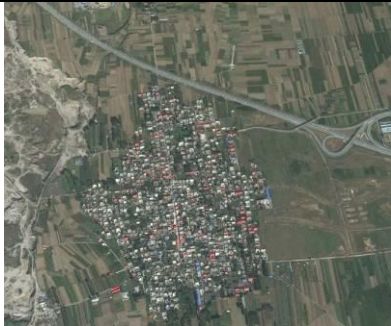
序号	调查情况										备注
	敏感点名称 /桩号	方位	首排距 路中心 线 (m)	首排 距红 线距 离 (m)	与公路 的相对 高差及 公路的 通过方式	敏感点与公路的关系 及环境特征	评价范围内 户数		敏感点位置示意图	敏感点现状照片	
							4a类	2类			
27	张翠台 K135+500~ K135+900	路右	60	45	-4m, 以 路基形 式通过	北向公路。平房, 第一 排 8 户, 第二排 8 户, 第三排 10 户。影响人 数 65 人。	0	28

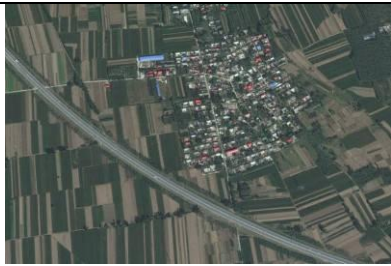
28	东王庄 K139+5000 ~ K139+600	路左	110	95	4m, 以 路基形 式通过	面向公路。平房, 有围 墙, 第一排 8 户, 第二 排 3 户。影响人数 50 人。	0	11

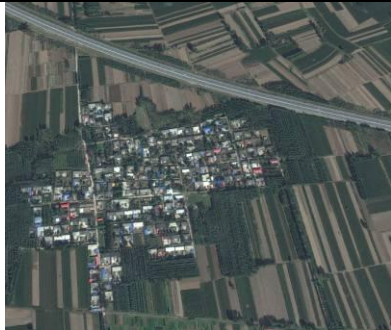
序号	调查情况										备注
	敏感点名称/桩号	方位	首排距路中心线 (m)	首排距红线距离 (m)	与公路的相对高差及公路的通过方式	敏感点与公路的关系及环境特征	评价范围内户数		敏感点位置示意图	敏感点现状照片	
							4a类	2类			
29	戴家庄 K140+120~ K140+3000	路右	85	60	4m, 以路基形式通过	背向公路。平房, 有围墙, 第一排 10 户, 第二排 17 户。影响人数 160 人。	0	41

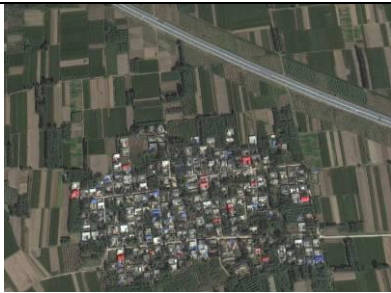
30	孙家瞳	路右	170	145	1m, 以路基形式通过	背向公路。平房, 有围墙, 第一排 4 户。影响人数 20 人。	0	4

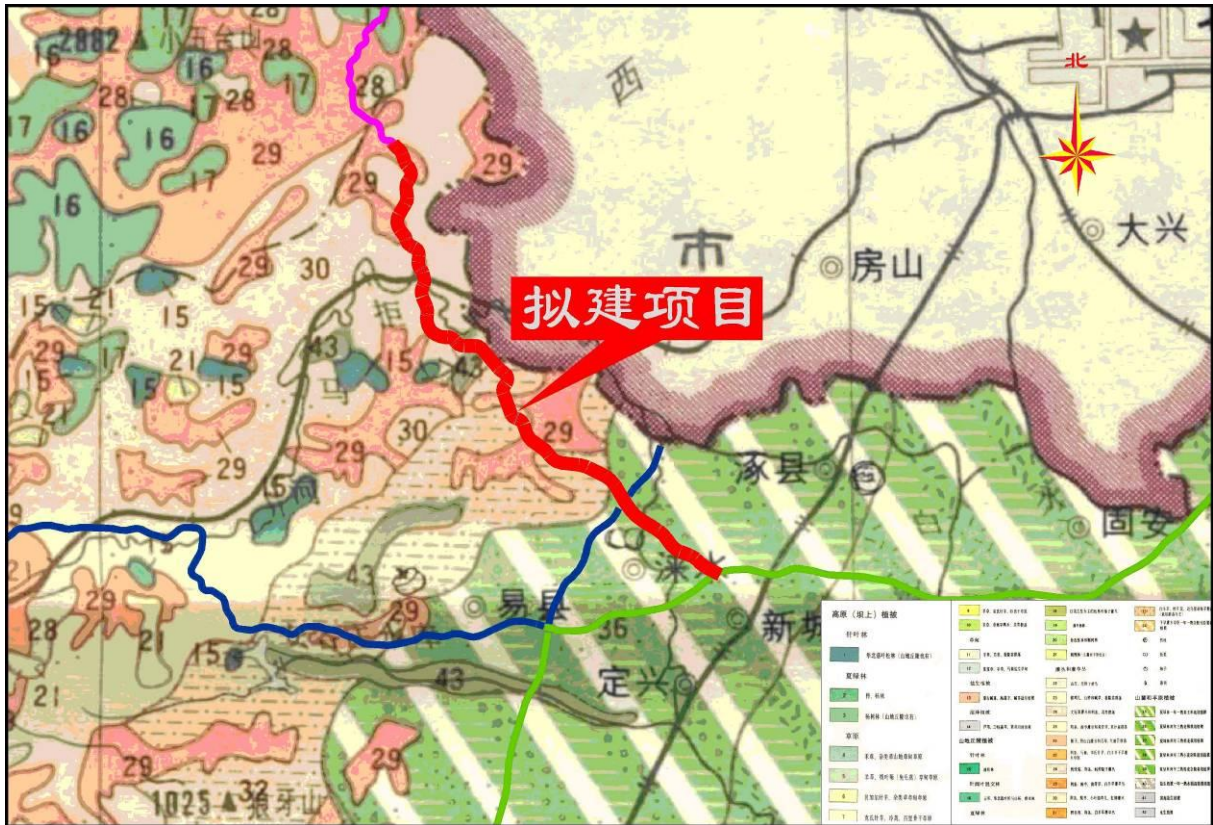
图 6-4 路线影响区植被分布图

注：15—油松林；16—云杉、华北落叶松与山杨、桦木林；17—桦木、山杨林；19—落叶砾林；21—刺槐林；28—绣线菊、荆条、蚂蚱腿子灌丛；29—荆条、酸枣、黄背草灌草丛；30—荆条、酸枣、小叶锦鸡儿、红柳灌丛；35—玉米、小麦等农作物；42—水生植被。

由图 6-4 可知，本项目线路在涿水县境内占用土地的植物类型主要是荆条、酸枣、黄背草灌草丛、荆条、酸枣、小叶锦鸡儿和红柳灌丛；在涿州市境内占用土地的植物类型主要是玉米、小麦等农作物。

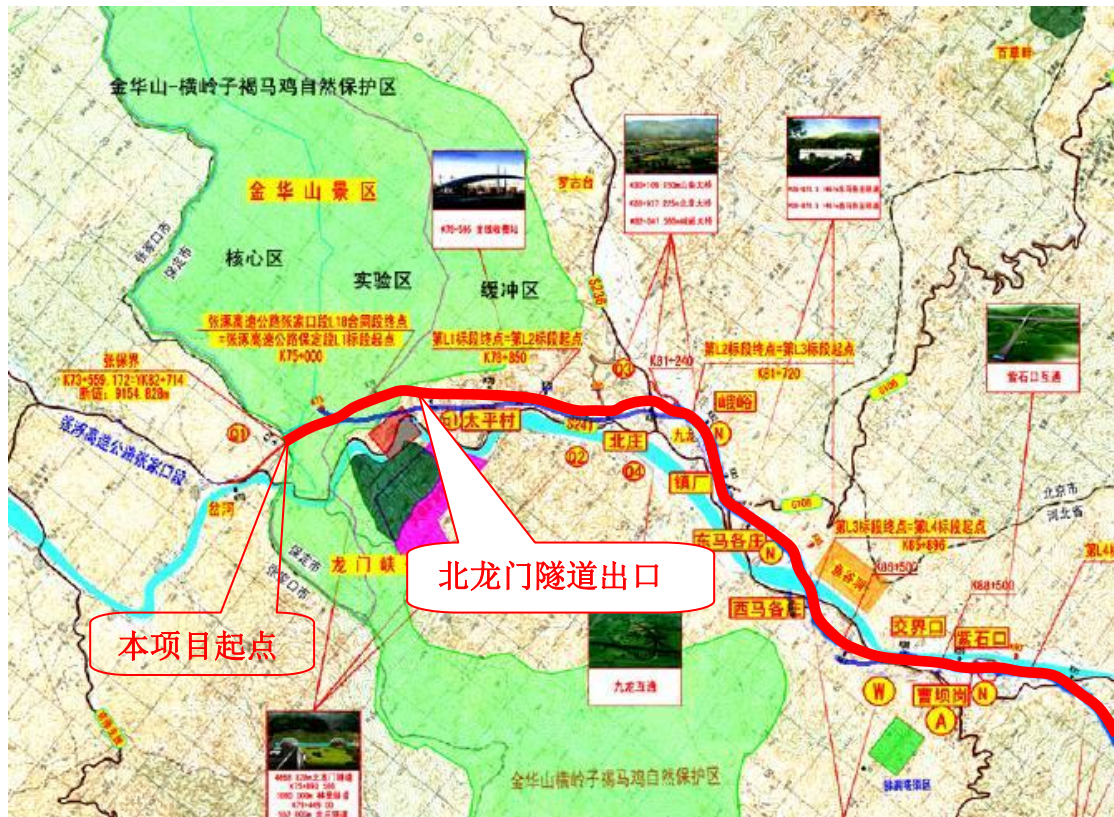
图 6-5 建设项目与金华山—横岭子褐马鸡自然保护区的相对位置图

本线路以一座特长隧道的形式穿越金华山—横岭子褐马鸡自然保护区的核心区、缓冲区和实验区，隧道出口设置在金华山—横岭子褐马鸡自然保护区的实验区外，隧道全长 4668.826km。隧道出口的位置在保护区（实验区）外 200m，距离核心区 2km。本项目与金华山—横岭子褐马鸡自然保护区的相对位置详见图 6-5。

本保护区保护动物为褐马鸡，褐马鸡的活动范围及繁育场所主要在核心区，缓冲区及实验区内褐马鸡活动较少。且本工程隧道出口的位置在保护区（实验区）外 200m，距离核心区 2km，工程露天施工均在保护区 200m 以外，不会扰动保护区内的地表植被，且项目隧道口施工点远离核心区，工程施工产生的噪声及废气均不会对保护区动物的迁移、栖息、觅食产生明显不利影响。

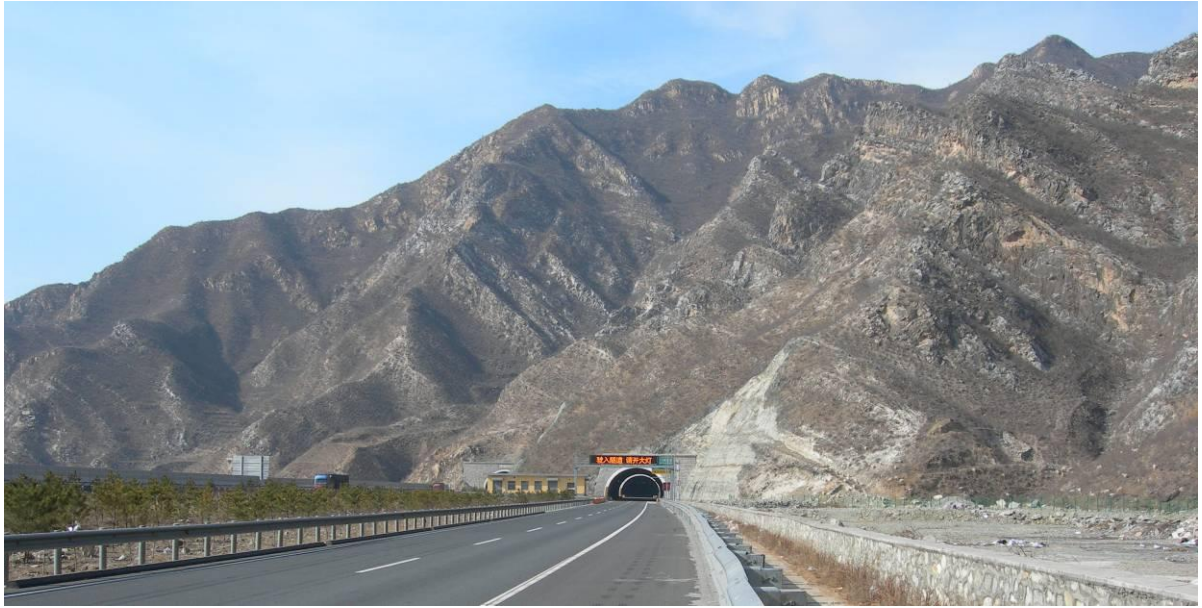
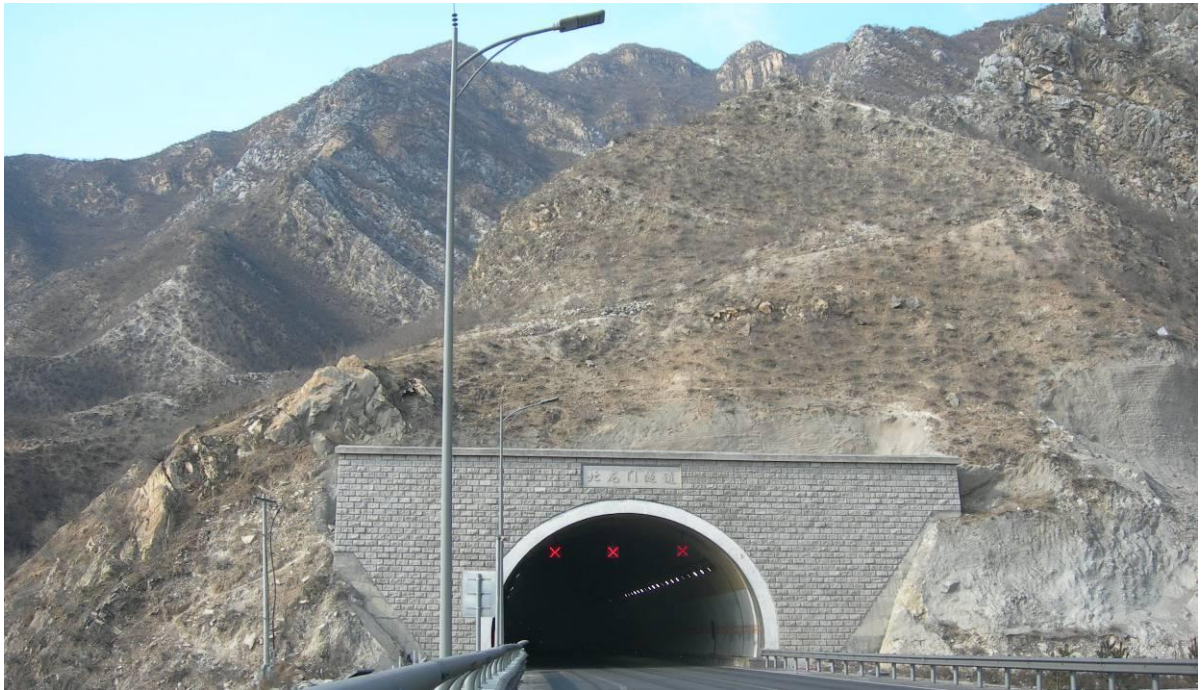
图 6-6 北龙门隧道出口北部自然保护区现状图片

另外，项目在保护区内的施工方式均为隧道形式。项目隧道所在区域地质主要为燕山期花岗岩，花岗岩呈黄褐～灰黄～棕红色，块状结构，属坚硬岩，岩体完整性好，隧道施工产生的噪声和振动及运营期车辆交通噪声均不会对保护区的动物产生明显不利影响。

项目北龙门隧道出口北部即为保护区，现状详见图 6-6。

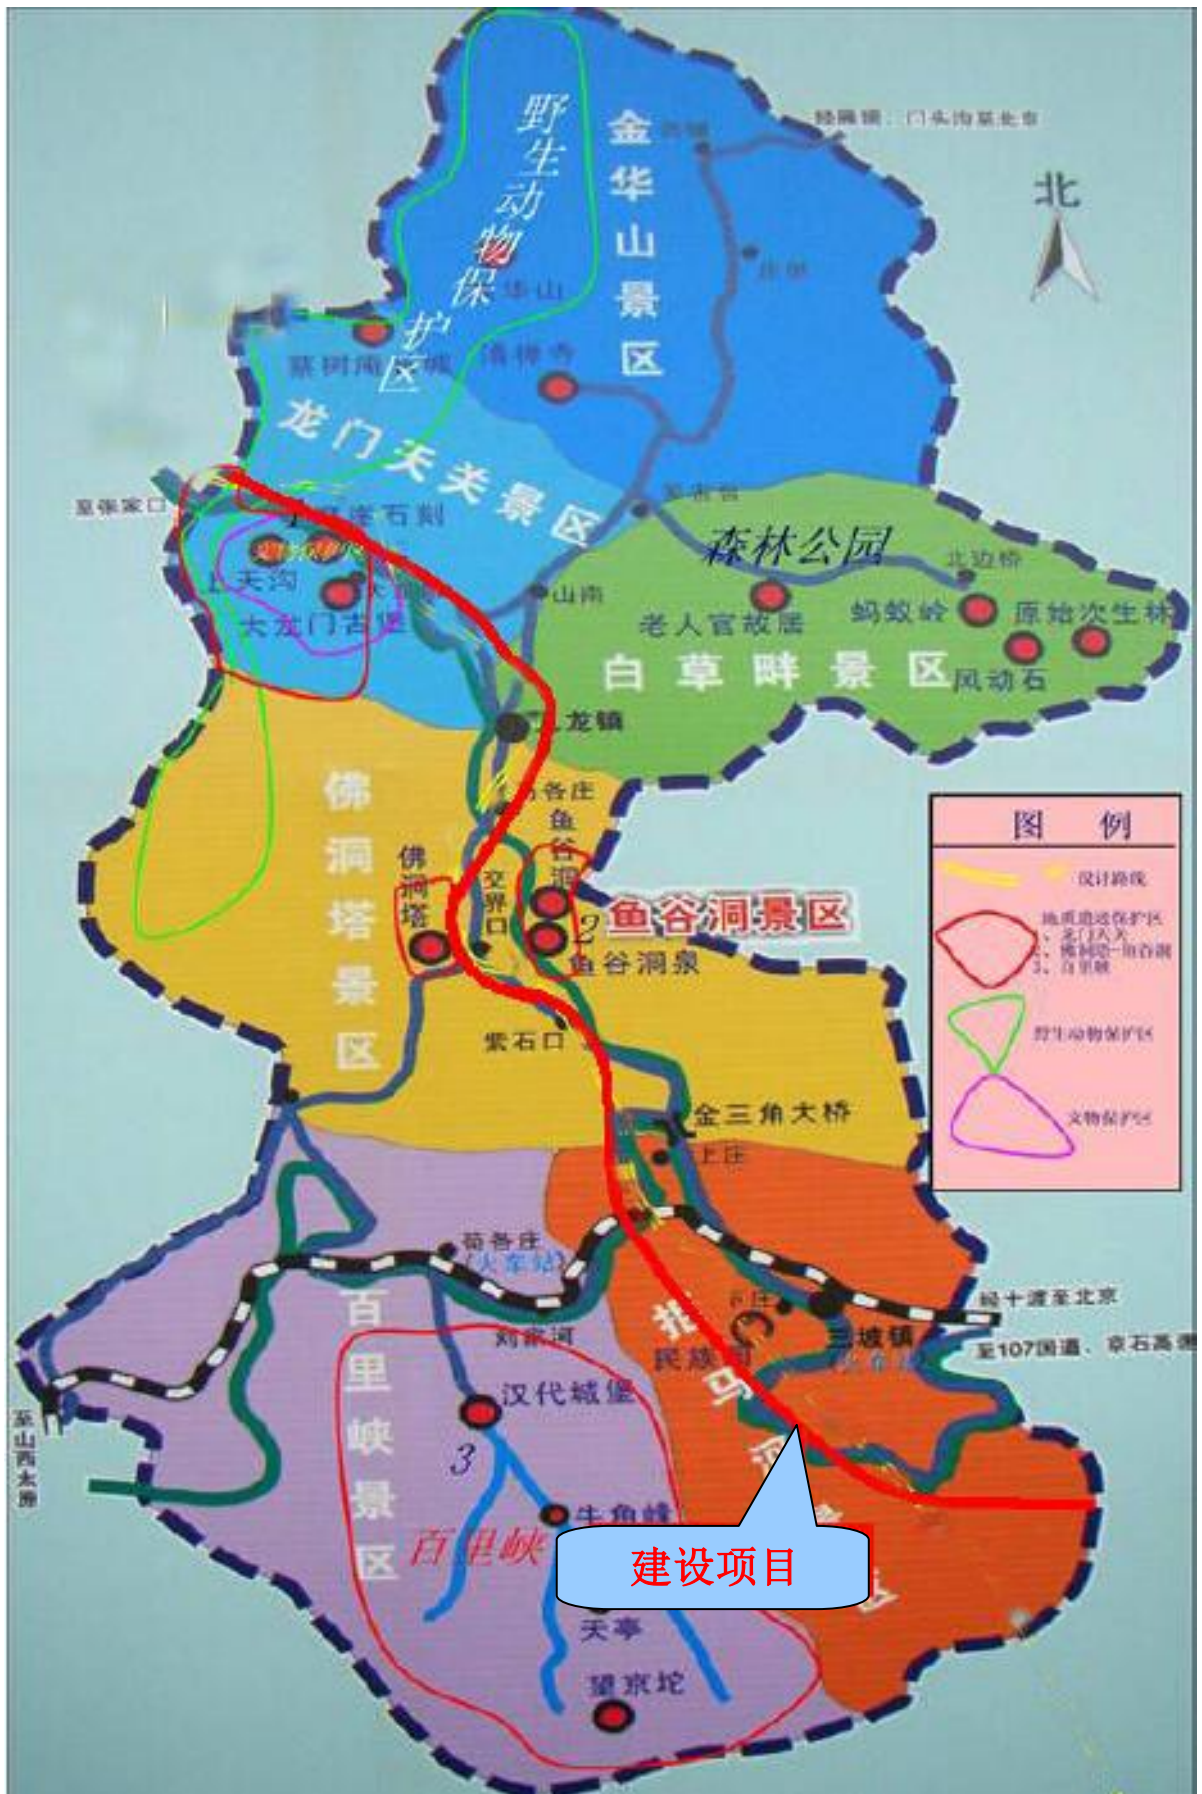
图 6-7 项目与野三坡国家地质公园的相对关系图

本项目线路从涞水县九龙镇北龙门村进入野三坡国家地质公园起，至野三坡镇南峪村离开地质公园止，总长度 30780m，主要以隧道形式通过。本项目涉及的景区主要为龙门天关景区、佛洞塔-鱼谷洞景区和拒马河景区。本项目与野三坡国家地质公园的相对关系详见图 6-7。

由于该路段隧道较多，共涉及 10 个隧道。施工时，项目对隧道爆破施工产生的弃渣及时运至弃渣场，并加强对弃渣的管理，严禁将弃渣放在隧道洞口压覆隧道出入口附近的植物，且在施工结束后根据景观要求对隧道施工扰动区域及时恢复植被。

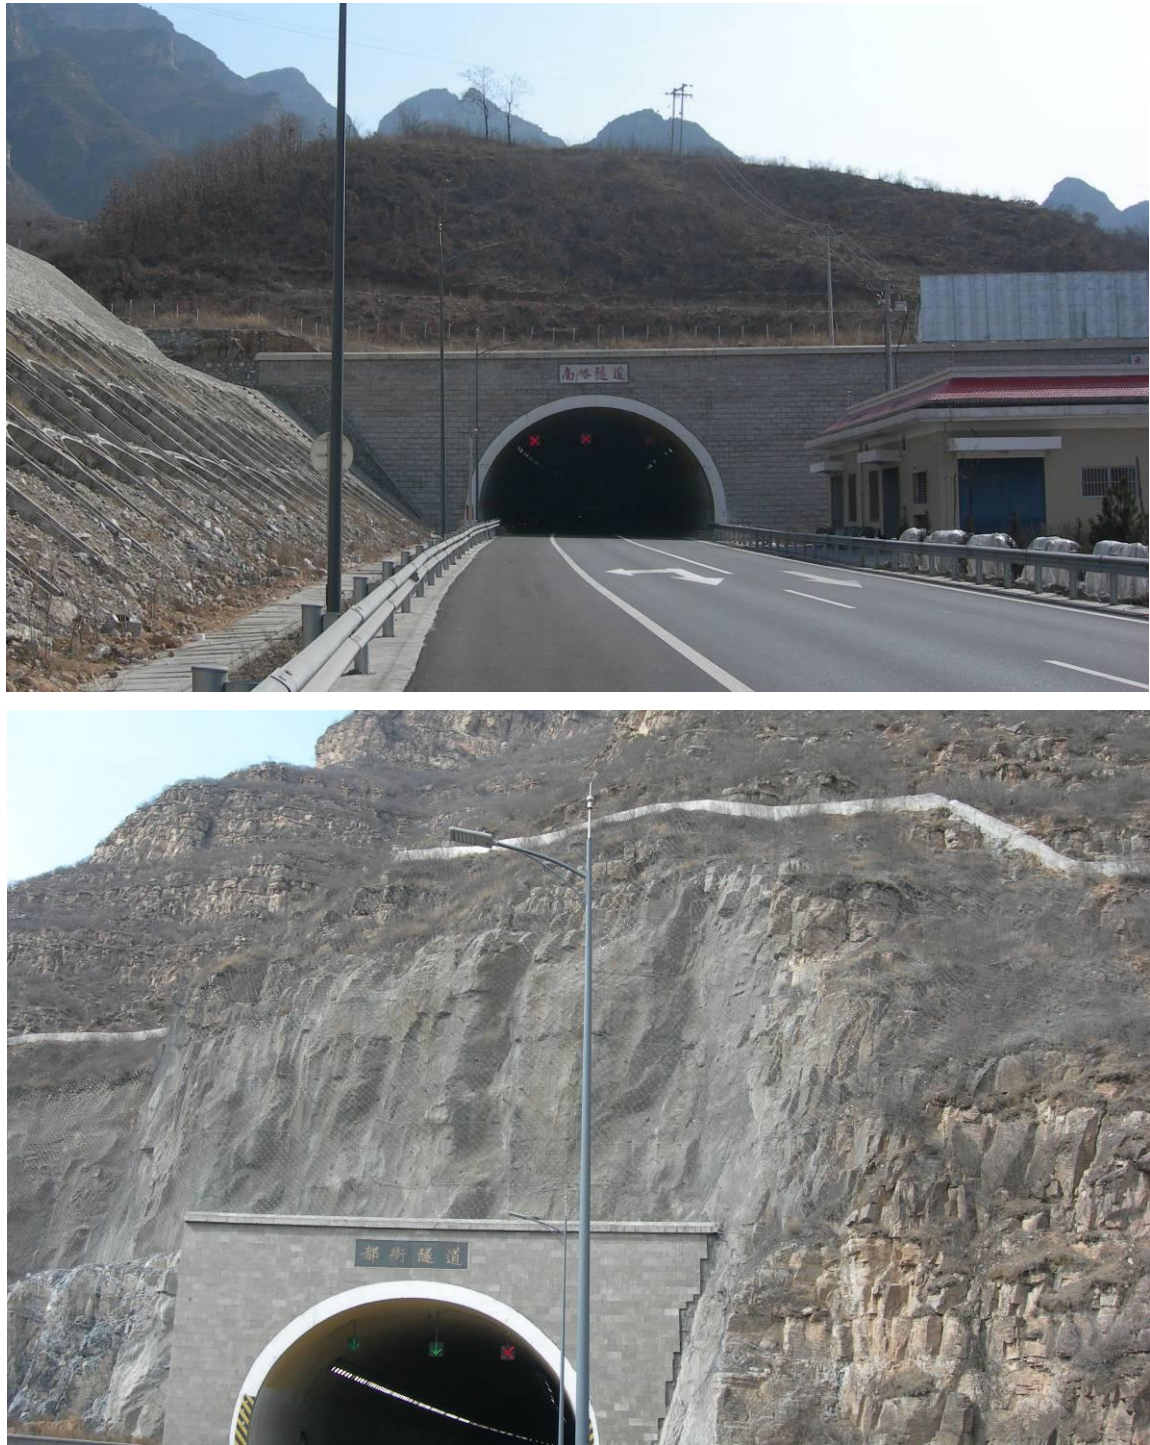
图 6-8 项目沿线隧道进、出口现状图片

经实地调查，项目隧道洞口上方及两侧均做有工程防护，洞口周边植被已基本得到恢复。隧道口生态恢复情况详见图 6-8。

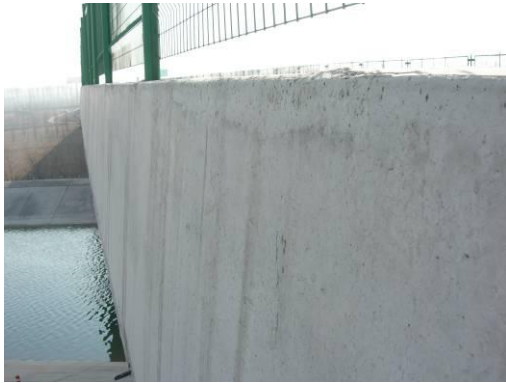
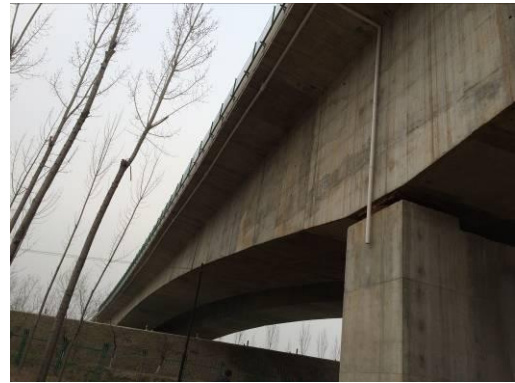
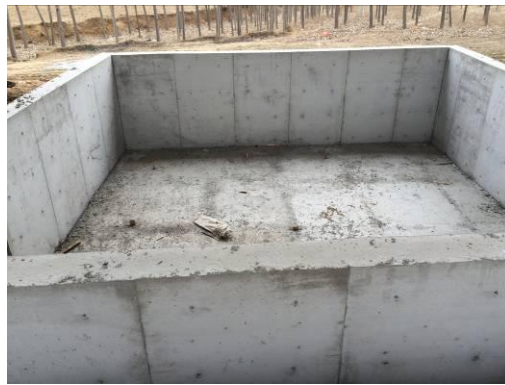
图 6-9 南水北调干渠现状图

项目跨越南水北调干渠处现状见图 6-9。

防撞护栏及防落网

桥面雨水收集系统

事故池

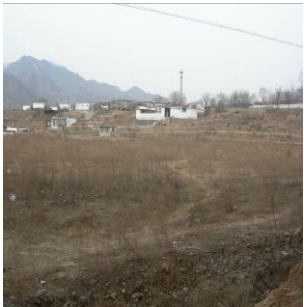
序号	标段	名称	位置 (桩号或村名)	占地面积	原占地类型	恢复情况	核查问题	卫星图片及坐标	现场图片
6		1#拌合站及预制厂	峨峪村	1.25	旱地	已恢复	无	  <p>39° 47' 48.39"北 115° 24' 34.37"东</p>

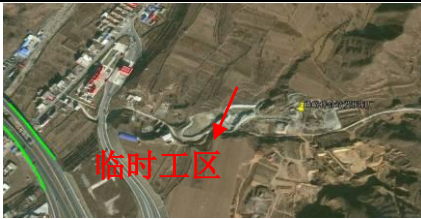
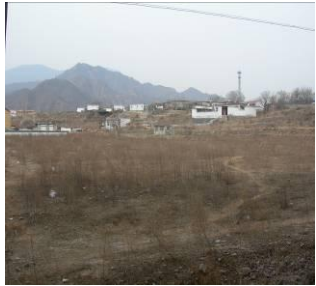
9		1#预制场	峨峪村	0.23	旱地	已恢复	无

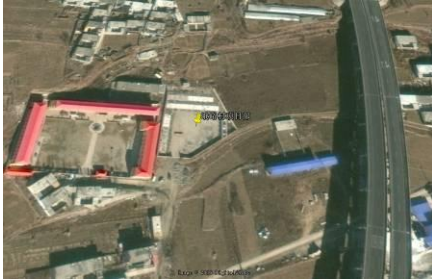
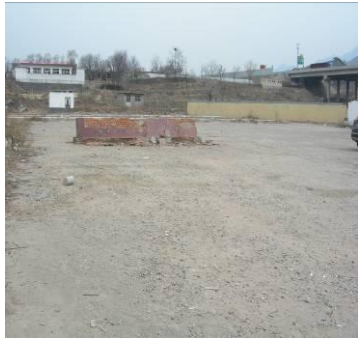
10		项目部	峨峪村	0.54	旱地	临时板房已拆除	硬化地面未恢复

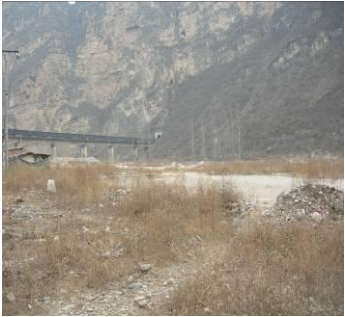
序号	标段	名称	位置 (桩号或村名)	占地面积	原占地类型	恢复情况	核查问题	卫星图片及坐标	现场图片
11		隧道拌合站	马各庄	0.87	水浇地	正在协商	硬化地面未恢复	  <p>39° 45' 59.24" 北 115° 24' 9.06" 东</p>

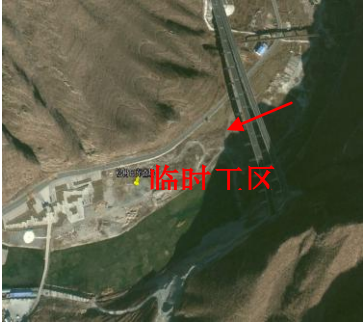
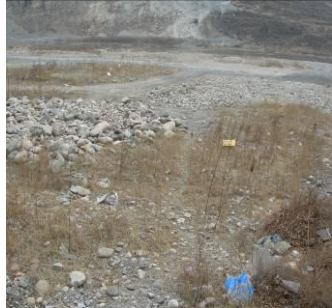
序号	标段	名称	位置 (桩号或村名)	占地面积	原占地类型	恢复情况	核查问题	卫星图片及坐标	现场图片
13	LJ-S 6	1#拌合站	松树口村	1.96	滩涂	设备已拆除	地面未覆土恢复

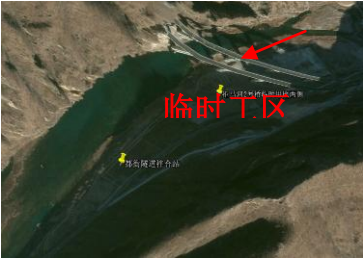
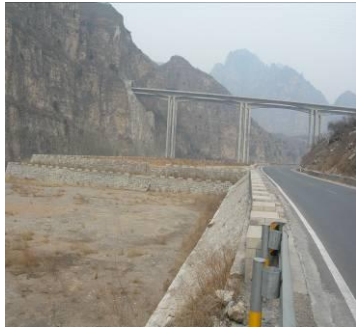
14		2#拌合站	松树口村	1.91	滩涂	设备已拆除	地面未覆土恢复		
15	LJ-S 7	都 衢 隧 道 和 拌 站	都衢村	1.60	滩涂	设备已拆除	地面处于自然恢复中

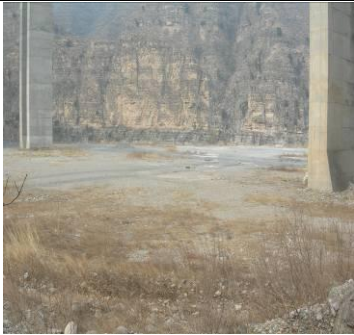
序号	标段	名称	位置 (桩号或村名)	占地面积	原占地类型	恢复情况	核查问题	卫星图片及坐标	现场图片
16		拒马河2号桥左右两侧临时用地	都衙村	0.56	滩涂	设备已拆除	硬化地面未恢复

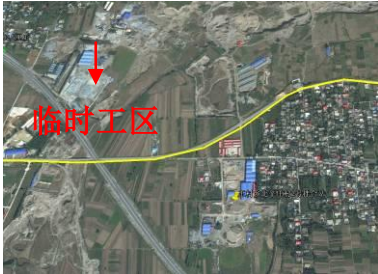
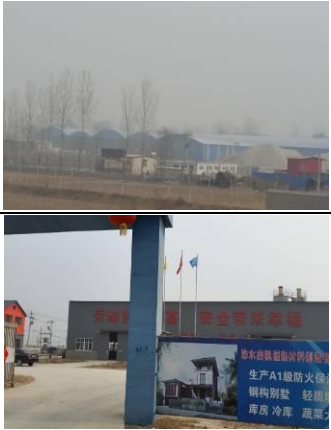
序号	标段	名称	位置 (桩号或村名)	占地面积	原占地类型	恢复情况	核查问题	卫星图片及坐标	现场图片
28		2#预制场	K132+030	0.53	水浇地	已恢复		39° 29' 53.40" 北 115° 37' 7.80" 东	
29	LJ-S 15	1#拌合站	K137+226 王村乡赵各庄村	2.46	水浇地	未恢复	转交地方政府

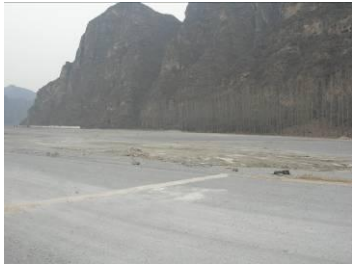
30		2#拌合站	王村乡镇北辛庄村	2.76	滩涂	未恢复	转交承包当地个人		
31	LM-S 1	1#拌合站	松树口村北	13.00	滩涂	设备已拆除	硬化地面未恢复

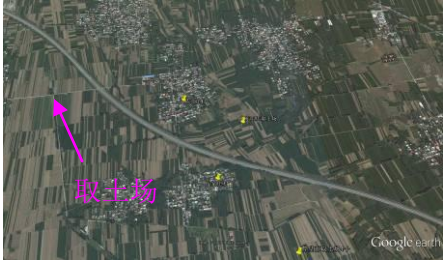
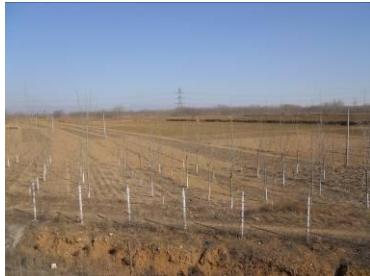
7#取土场	东王庄	104442.1785	69628.119	耕地	耕地	已恢复

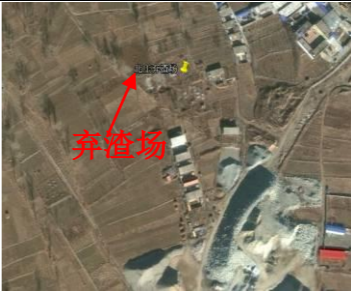
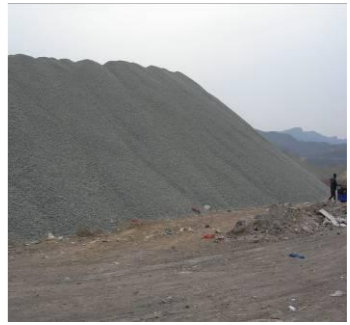
<p>39° 48' 12.10"北 115° 24' 14.73"东</p>

标段	名称	位置(桩号或乡镇村名)	弃渣或取土数量(万 m <sup>3</sup> )	占地面积(hm <sup>2</sup> )	堆渣高度或取土深度(m)	渣场类型	弃渣场挡墙长度	弃渣场挡墙断面尺寸	弃渣场挡墙工程量(立方米)	使用前情况	核查情况	卫星图片及坐标	现场图片
LJ-S2	1#弃渣场	北庄村弃渣场	28.5	1.87	15.282	河道取沙坑	无	无	无	河道取沙坑	工程将弃渣弃于河道取沙坑内,不高于河道底部表面,附近村民将其挖出用做石料,目前被挖开的部分弃渣坑内已倒入附近村民生活垃圾

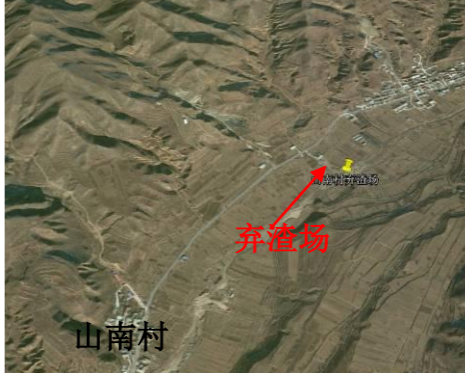
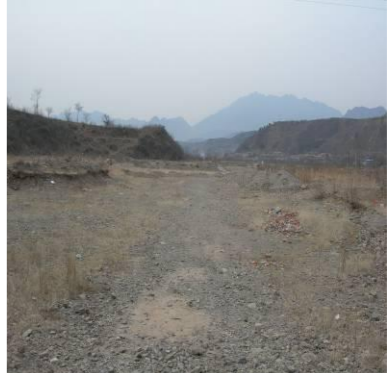
2#弃渣场	山南村弃渣场	20.2	1.68	11.994	河道内取沙坑	无	无	无	河道取沙坑	工程施工时弃渣将深坑填至略低于河道自然地平面,目前弃渣场绝大部分已被附近村民倾倒的生活垃圾覆盖,目前弃渣表面已生长部分荒草

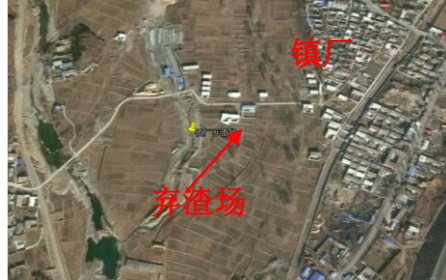
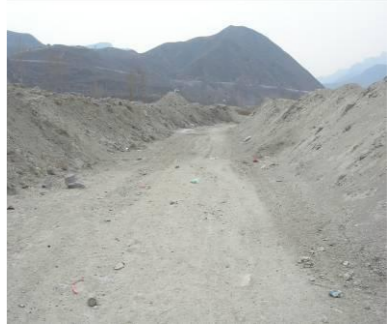
<p>39° 47' 34.57"北 115° 24' 10.70"东</p>

3#弃渣场	镇厂村	3.01	1.56	1.932	河道内取沙坑	无	无	无	河道内取沙坑	工程将弃渣弃于河道取沙坑内,目前弃渣表面已存放大量尾矿砂(项目该弃渣场北侧有制砖企业1个,尾矿砂为其生产原料)

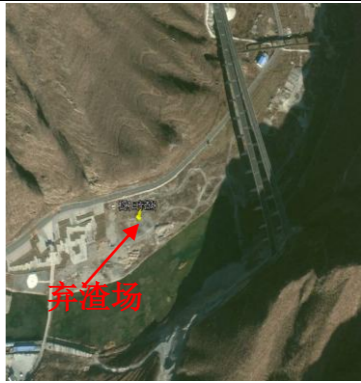
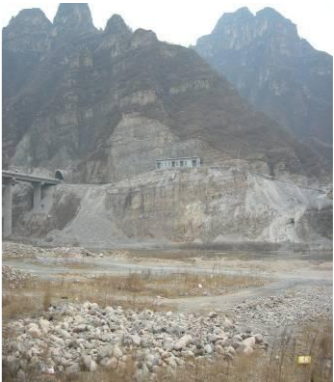
LJ-S6	6#弃渣场	松树口村	18.20	1.18	6~19.44	山沟	无	无	无	山沟	该弃渣场未恢复,且未设挡渣坝

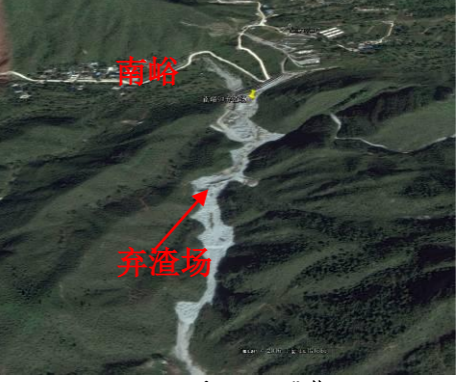
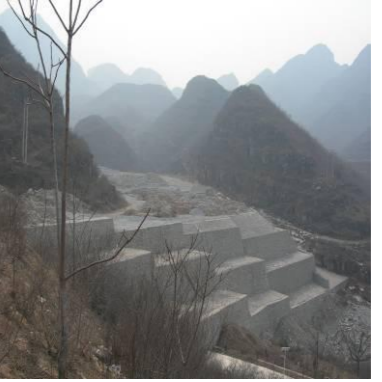
LJ-S9	9#弃渣场	K105+200	51	3.51	20	山沟	662	46.5	13932		工程将废石弃入山沟内,并设有挡渣墙,另在弃渣场西侧设有排水沟槽。但该弃渣场目前尚未进行平整、覆土及恢复植被。

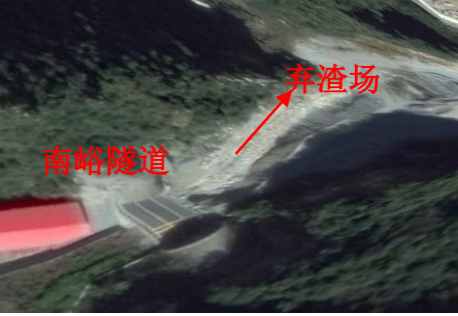
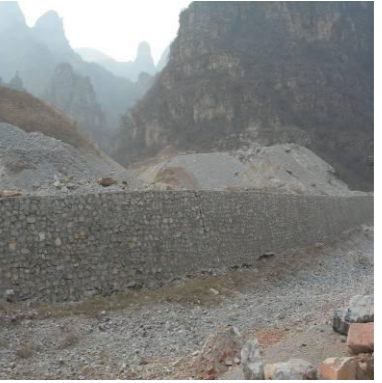
LJ-S10	10#弃渣场	太平庄村(南峪隧道左线靠河道)	20	0.90	25	两山之间山角	470	38.05	10000		该处处于京保交界,有附近石料厂拟利用该弃渣做石料,但由于该处权属问题尚未达成协议。目前弃渣均堆置在弃渣场内,弃渣场设有挡渣,但弃渣未平整

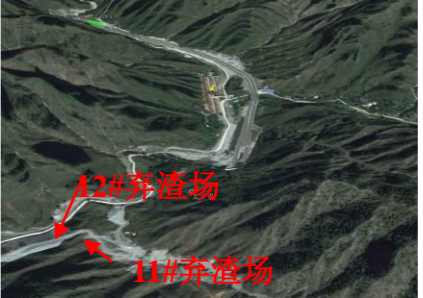
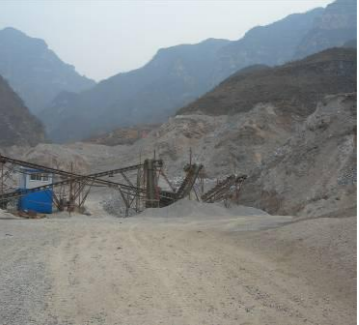
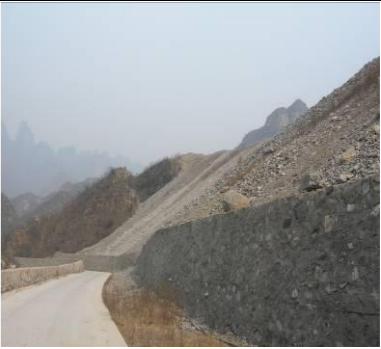
LJ-S11	11#弃渣场	K119+810	15	0.80	25	山沟				山沟	工程已将废石弃入山沟内,并设有挡渣墙。目前已有附近村民将山沟内废石挖出,加工石料。

标段	名称	位置（桩号或乡镇村名）	弃渣或取土数量（万 m <sup>3</sup> ）	占地面积（hm <sup>2</sup> ）	堆渣高度或取土深度（m）	渣场类型	弃渣场挡墙长度	弃渣场挡墙断面尺寸	弃渣场挡墙工程量（立方米）	使用前情况	核查情况	卫星图片及坐标	现场图片
	12# 弃渣场	K119+811	20	1.50	20	沟道				沟道		11#: 39° 35' 8.65" 北 115° 32' 5.80" 东 12#: 39° 35' 10.40" 北 115° 31' 58.21" 东

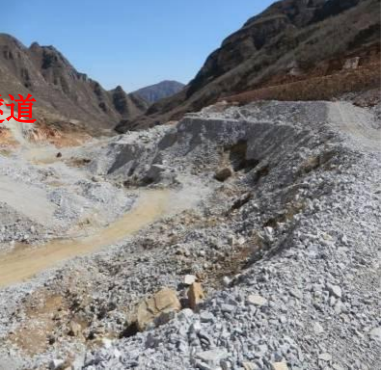
39° 33' 42.92" 北 115° 32' 20.76" 东

LJ-S12	13# 弃渣场	李家铺隧道出口右侧	20	2.13	9.5	山谷				山谷	现大部分已被当地村民使用，剩余小部分村民表示继续使用，不让运走

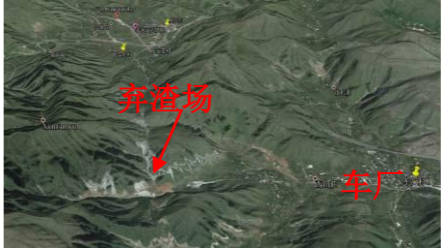
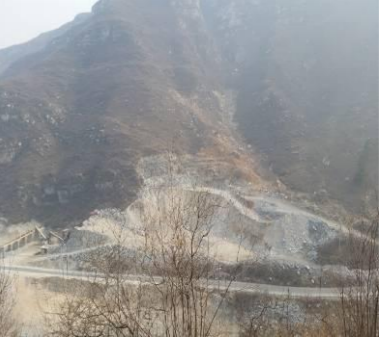
39° 30' 34.62" 北 115° 33' 58.21" 东

14# 弃渣场	车厂山脚下	30	1.66	15.2	山谷				石料厂	原为当地石料厂，大部分已被利用，目前石料厂仍在运营

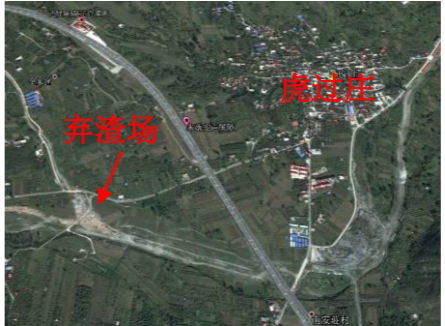
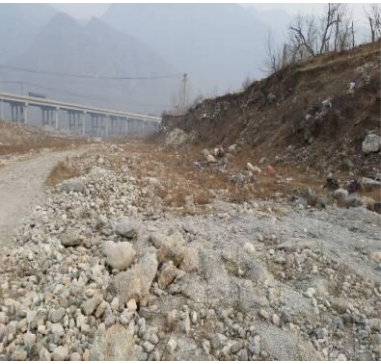
15# 弃渣场	虎过庄河套边	25	3.01	8.5	河套				河套	原为河滩，现已全部清运。如图中所示，已露出河道底部砂砾及河床

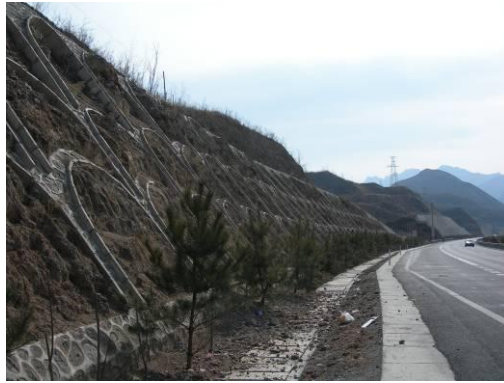
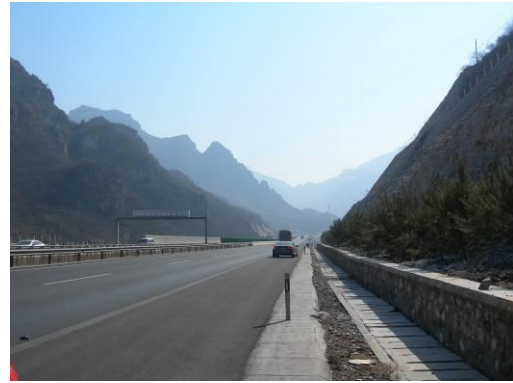
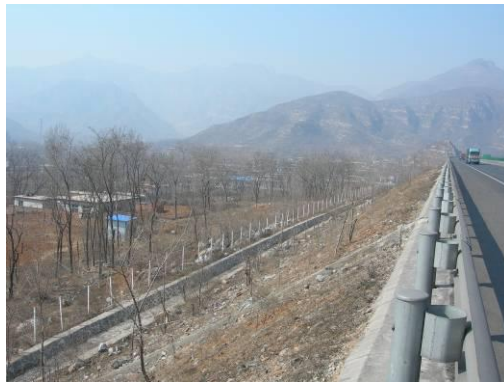
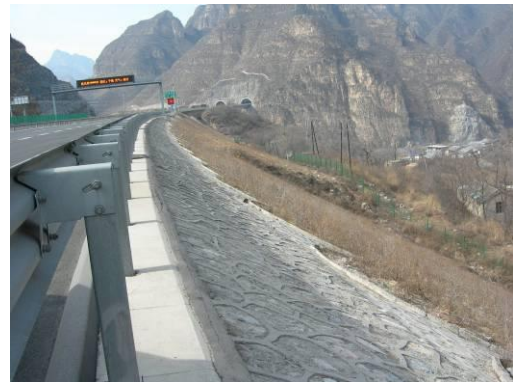
图 6-10 路基边坡防护图片

- (1) 填方路段路基边坡采用植草防护；
- (2) 骨架护坡防护的路段，在拱圈、骨架以及肋柱上采用混凝土预制块镶边防护；
- (3) 坡面较陡路基坡脚落空时设置重力式路肩挡土墙防护。

工程边坡防护情况见图 6-10。

混凝土预制块镶边防护

重力式挡土墙防护

植草防护

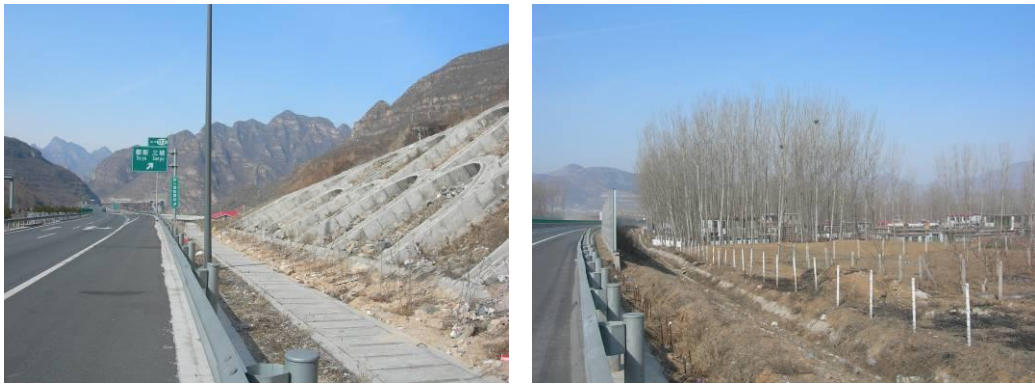
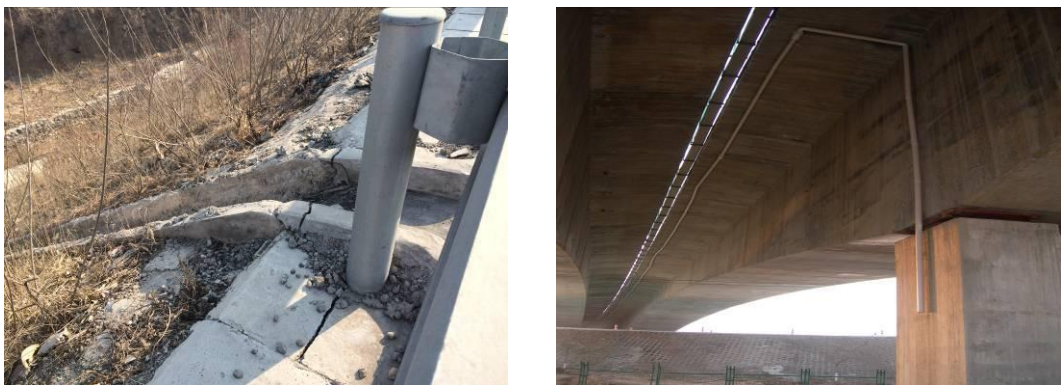
一般路段及超高段内侧路面表面排水采用集中式排水方式；中央分隔带采用钢筋混凝土墙式护栏，中间填土顶部封闭；超高路段采用横向直排方式排水；分离式路基内侧利用涵洞、通道或通过集水井+横向排水管横排；路面面层下设沥青防渗层，由设于土路肩部位的碎石集水层集水，于土路肩部位沿纵向每隔 10m 的横向排水管排除。

路基、路面排水情况见图6-11。

路基排水边沟

路面排水

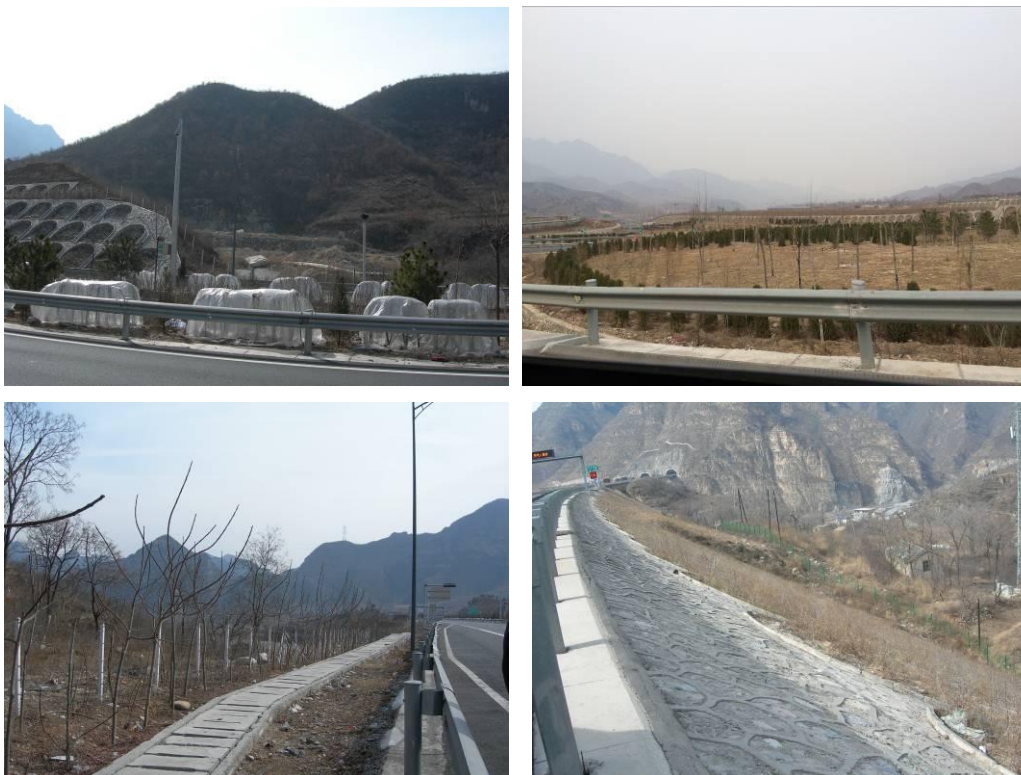
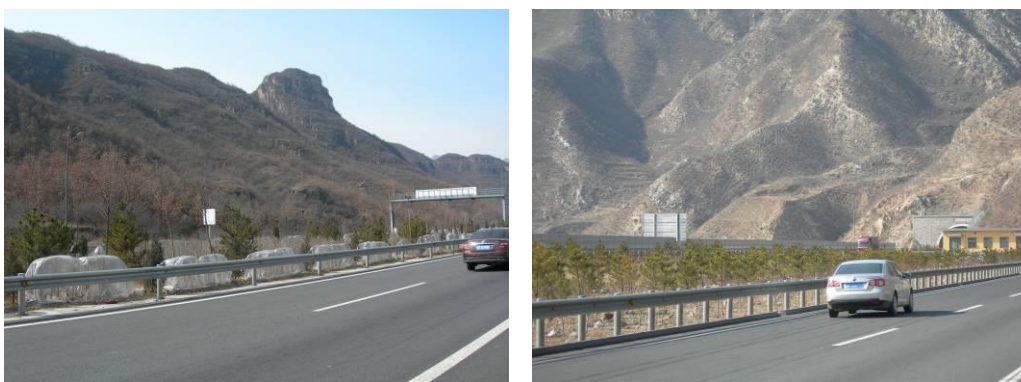
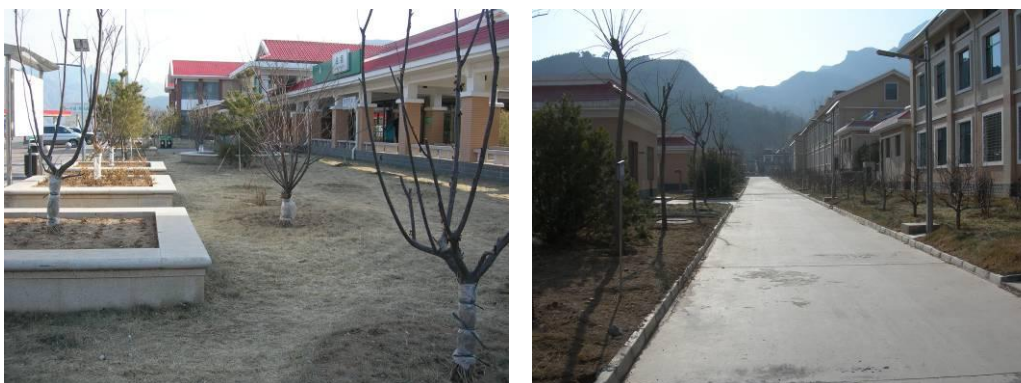
图6-12 公路沿线绿化图片

公路绿化不但使公路征地范围内的植被得到一定恢复，而且还起到了降噪、防尘、保护土壤和水源、防止水土流失、延长公路寿命等作用，同时有效改善了生态环境和自然景观。沿线绿化效果见图6-12。

路基边坡及互通绿化

中间隔离带绿化

服务区及收费站绿化

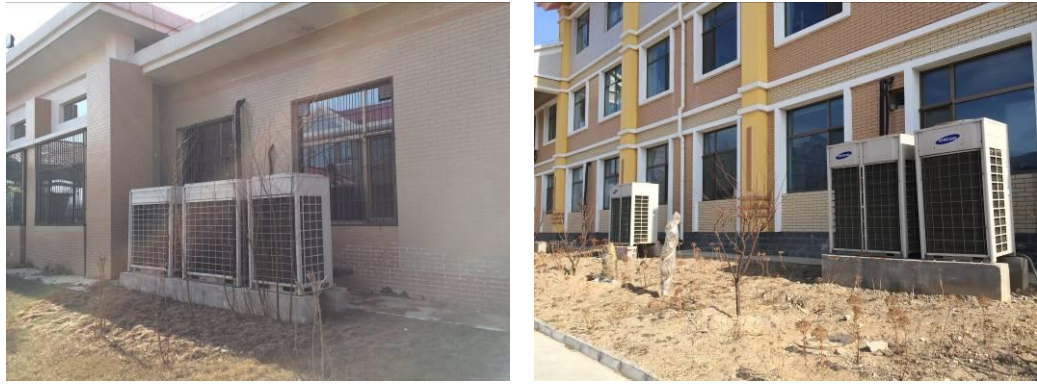
图 8-1 项目服务区及收费站取暖设备

本工程沿线共布设 2 处服务区，4 处匝道收费站，均采用电取暖；管理处未建设，目前租用涞水县城办公用房及院落，冬季采用电取暖。工程服务区及收费站取暖设备见图 8-1。

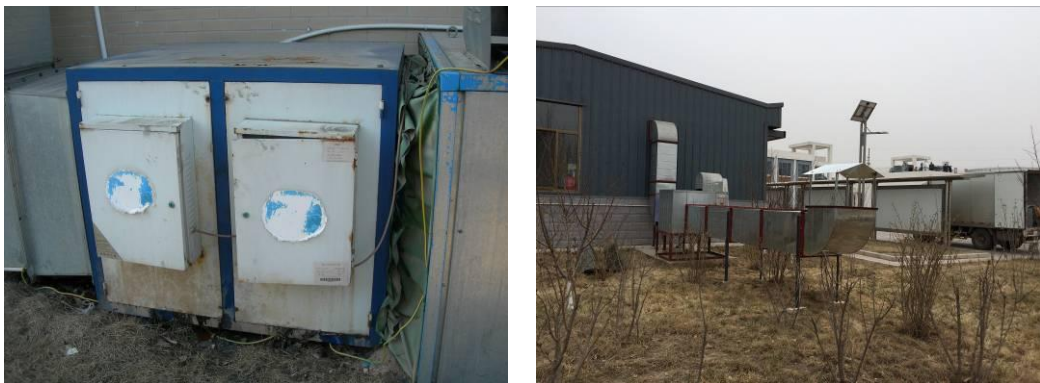
图 8-2 项目服务区及收费站油烟净化设备

运营期服务区、收费站食堂使用油烟净化器，食堂油烟经抽烟机排至室外排气管，排气管出口安装静电式油烟净化器，油烟净化后外排。油烟外排浓度均满足《饮食业油烟排放标准（试行）》（GB18483—2001）大型标准要求。油烟处理设施见图 8-2。

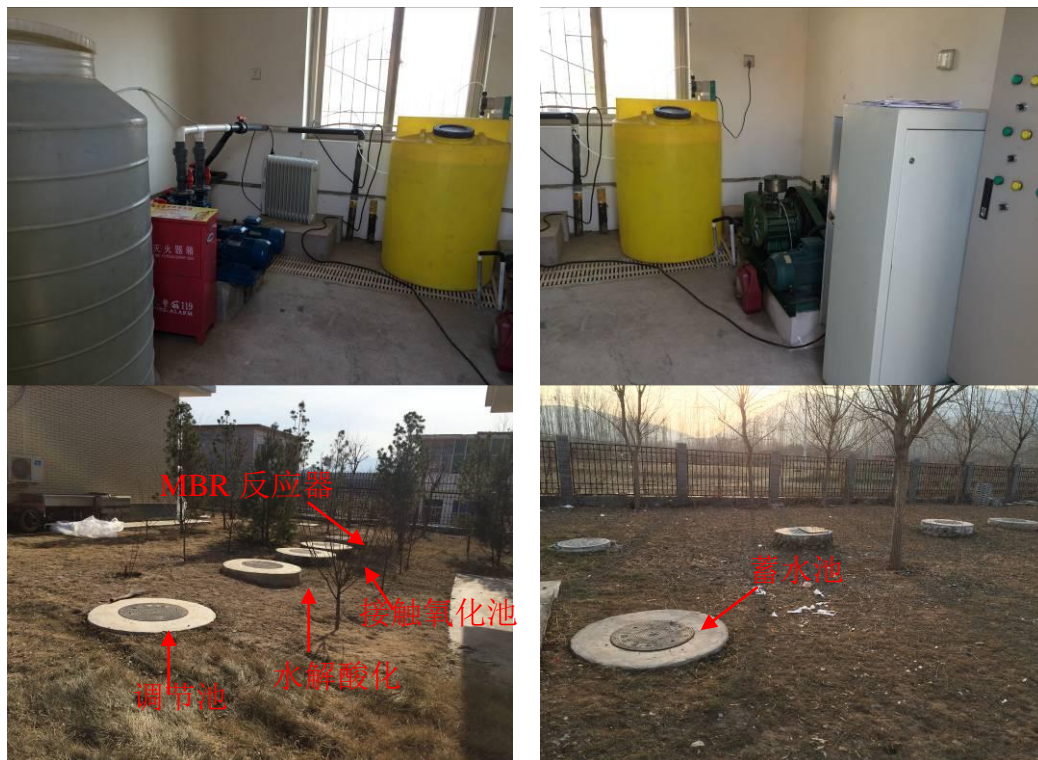
图 9-1 工程污水处理设施图

该工程共有 2 个服务区、4 个收费站和一个隧道监控所，均设置了一体化 MBR 生活污水处理设施及加氯消毒装置，用于生活污水的处理。服务区一体化污水处理能力为 5t/h，经处理后的废水用一服务区冲厕及绿化；收费站和隧道监控所一体化污水处理能力为 3t/h，废水经处理后用于收费站站区绿化，非灌溉季节用罐车将废水运至涞水北收费站北侧的防渗储水池内，灌溉季节用于公路绿化。项目沿线服务区及收费站污水处理设施见图 7.3-1。

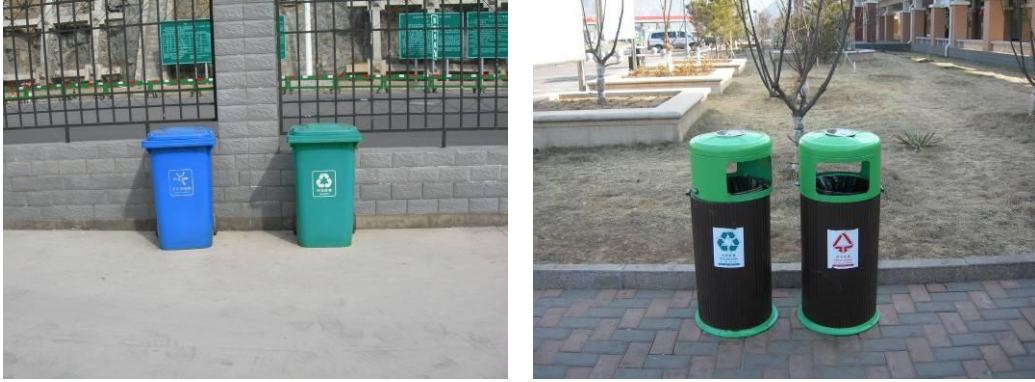
图 10-1 服务区及收费站垃圾收集筒

本工程垃圾箱现场调查照片见图 10-1。

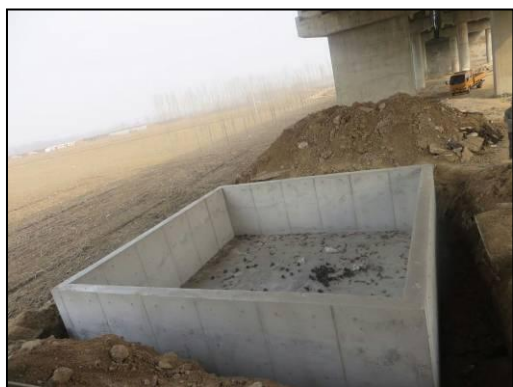
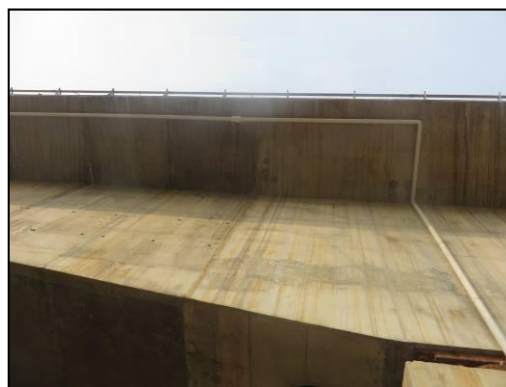
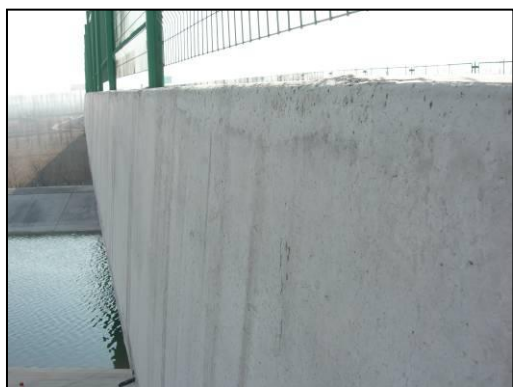
图 12-1 环境风险防范措施及设施

本工程环境风险防范措施及设施见图 12-1。

事故池

桥面雨水收集系统

防撞护栏及防落网
